中華民國第四十五屆中小學科學展覽會  
作品說明書

中橫松鶴部落土石流之探討

臺中市立四張犁國民中學

作品名稱：中橫松鶴部落土石流之探討

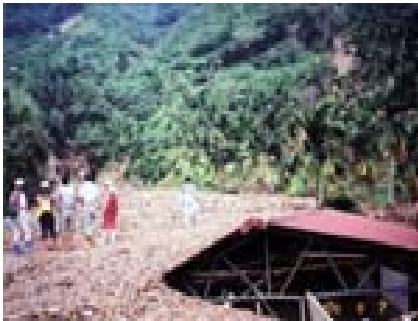
圖(四)

- 1、淤埋：大都發生在下游沖積扇地區，如圖(四)。
- 2、沖刷：包含河道兩側侵蝕及溪床向下切深等，如圖(五)。
- 3、堵塞：溪流過窄及橋涵過低均易造成泥沙堵塞，如圖(六)。
- 4、撞擊：土石流流經路線撞擊力強，如圖(七)。
- 5、溪流改道：原有河道受土石堆積或兩岸地質脆弱而產生漫流河道，如圖(八)。
- 6、磨蝕：堤防、固床工等混凝土結構物易受土石流摩擦損壞，如圖(九)。
- 7、擠壓主河道：河道兩側崩塌及支流帶入泥沙堆積會造成主河道擠壓，如圖(十)。

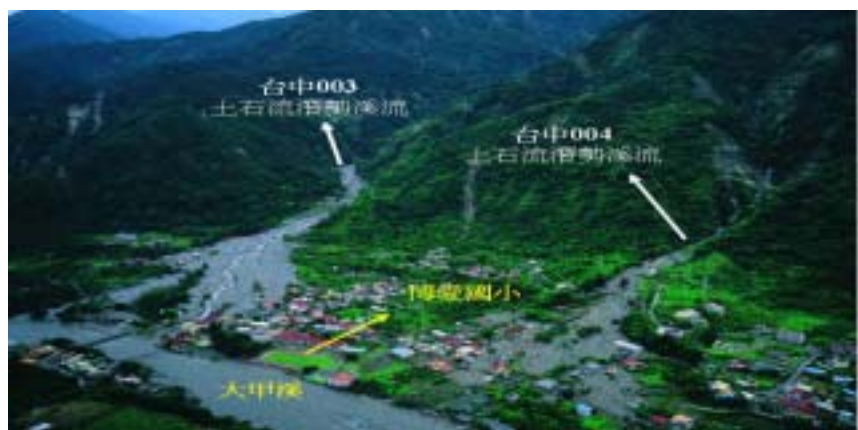
圖(十一)水災過後的松鶴地區(取自逢甲大學地理資訊中心)

(六)從行政院農業委員會水土保持局資料顯示，空照圖如圖(十一)，台中 003(松鶴一溪)及台中 004(松鶴二溪)土石流潛勢溪流下及大甲溪旁之松鶴部落土石流判斷指標資料如下：

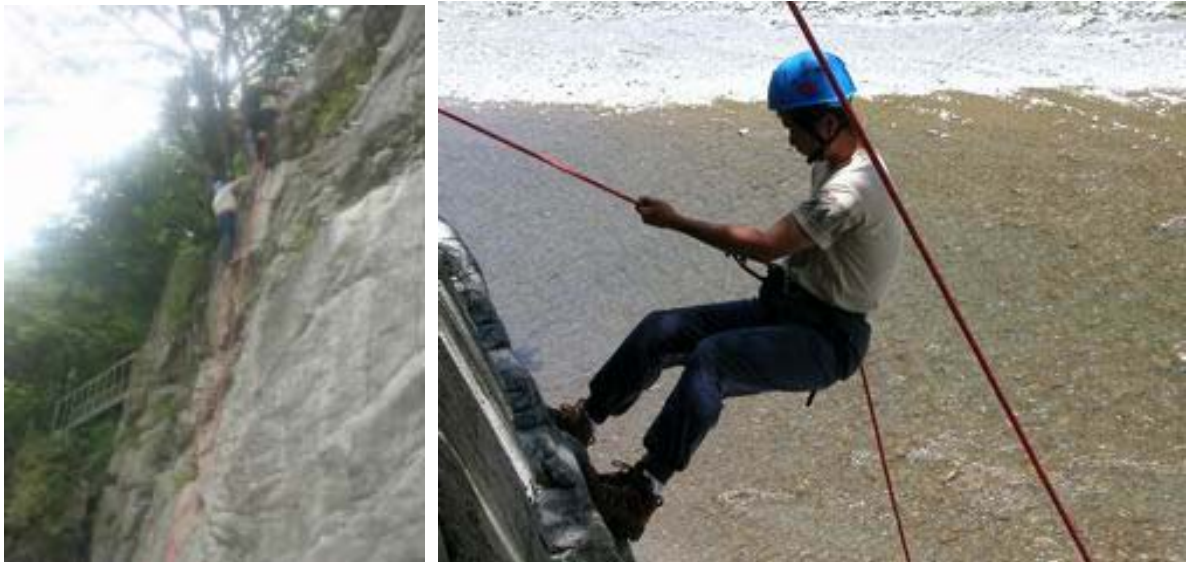
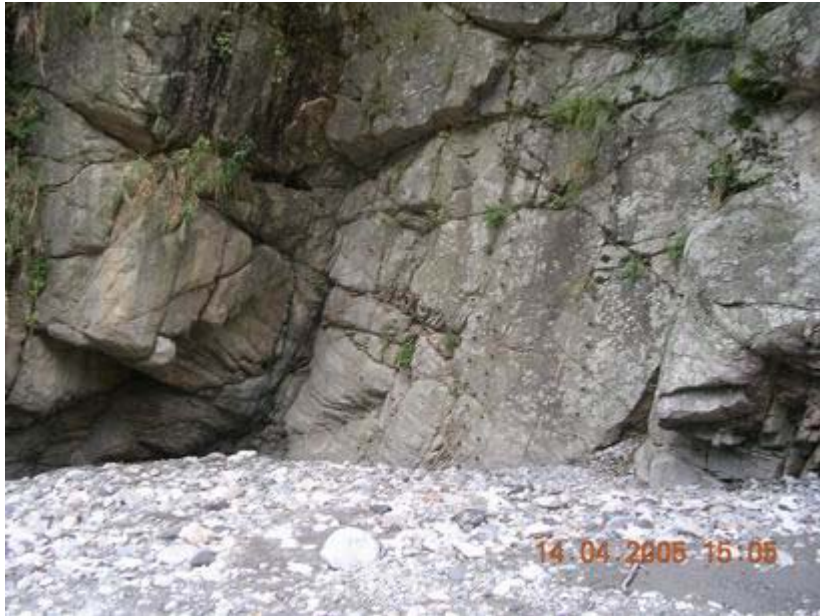
- 一、敏督利颱風使得台中 003(松鶴一溪)、004(松鶴二溪)土石流潛勢溪流七月二日爆發土石流，造成大甲溪河道淤積，河床上升 15 公尺。我們由松鶴附近之麗陽攀岩場在七二水災前後之照片估計得到，如圖(十二)~圖(十三)。

圖(十二)七二水災前

圖(十三)七二水災後

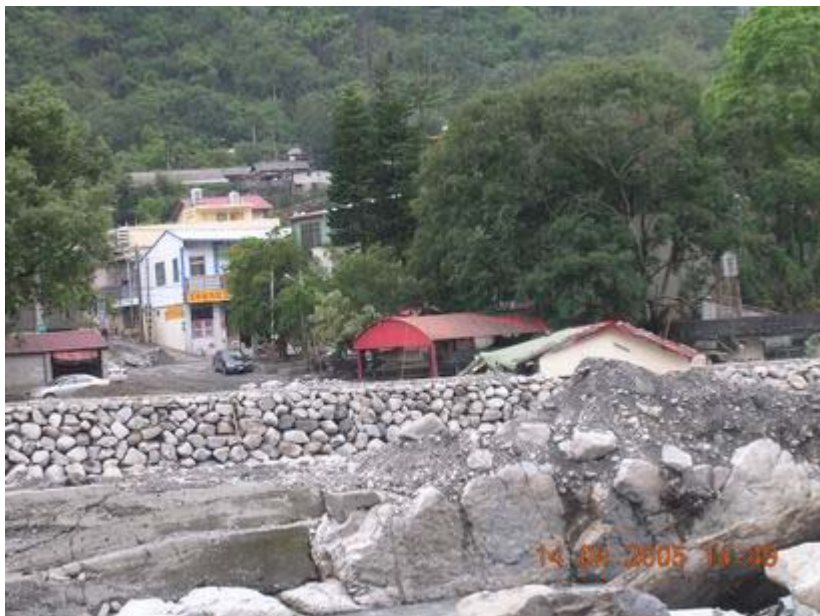
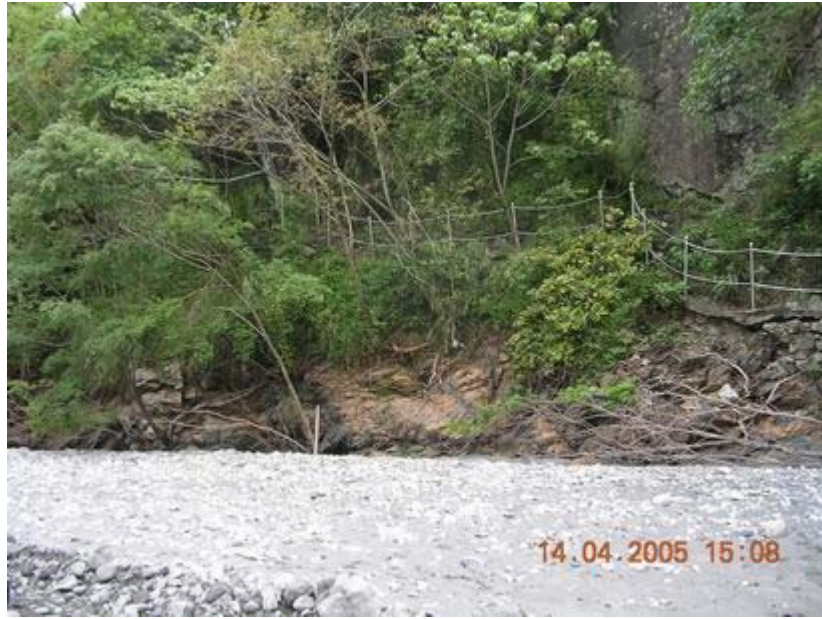
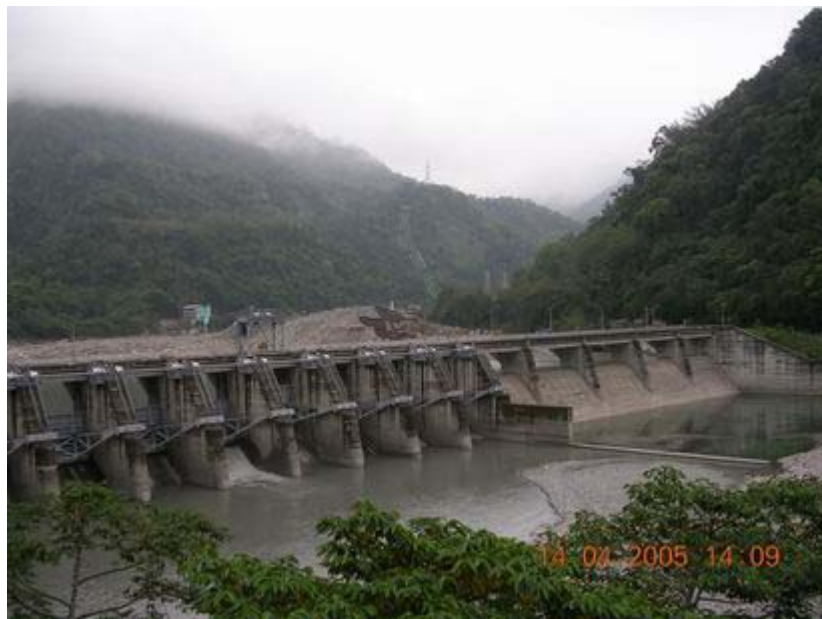
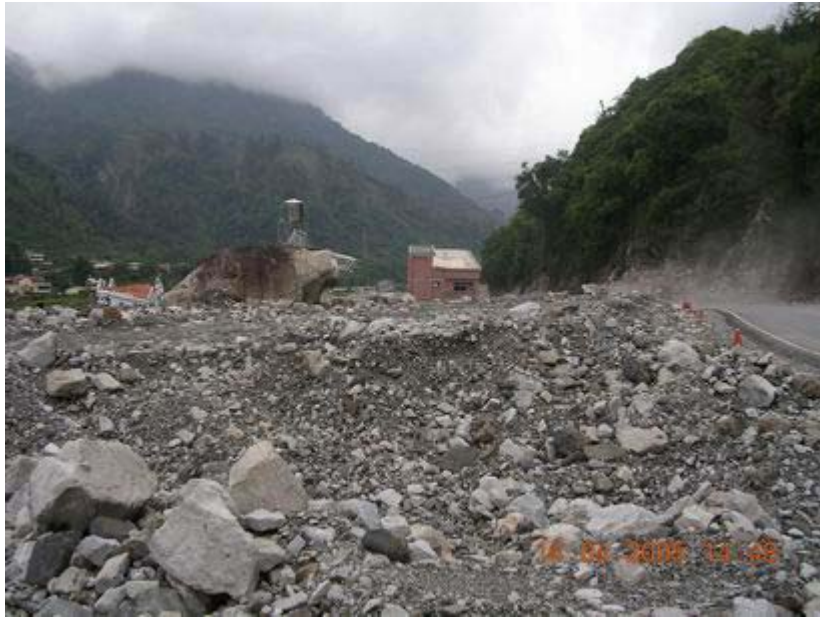
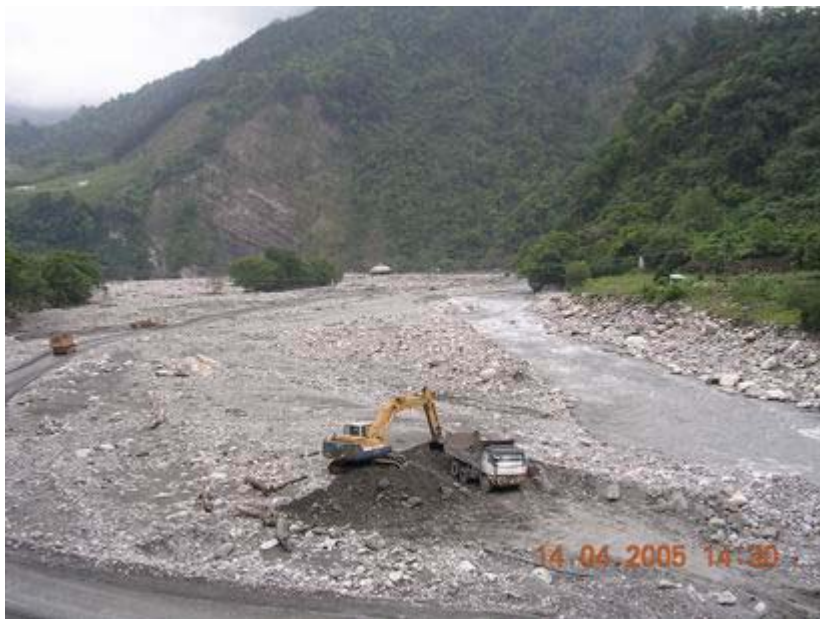
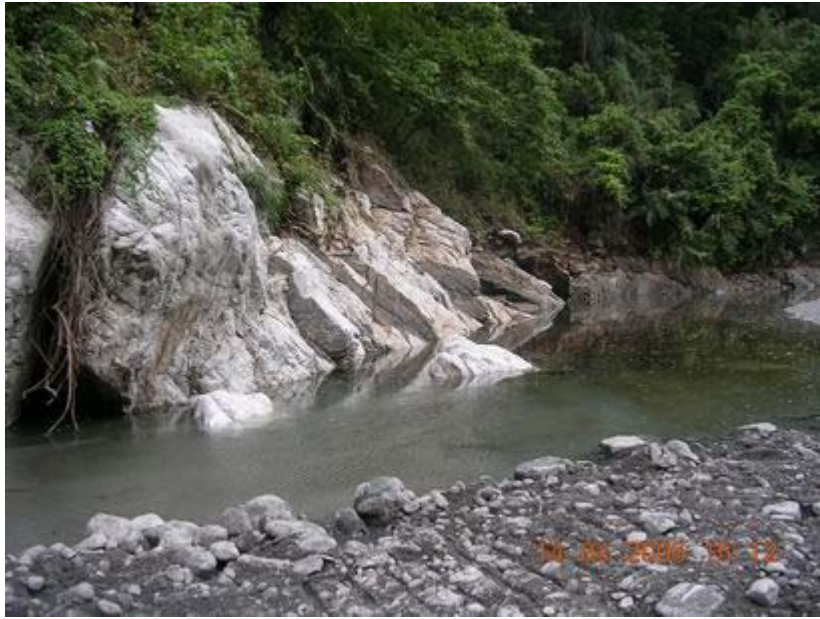
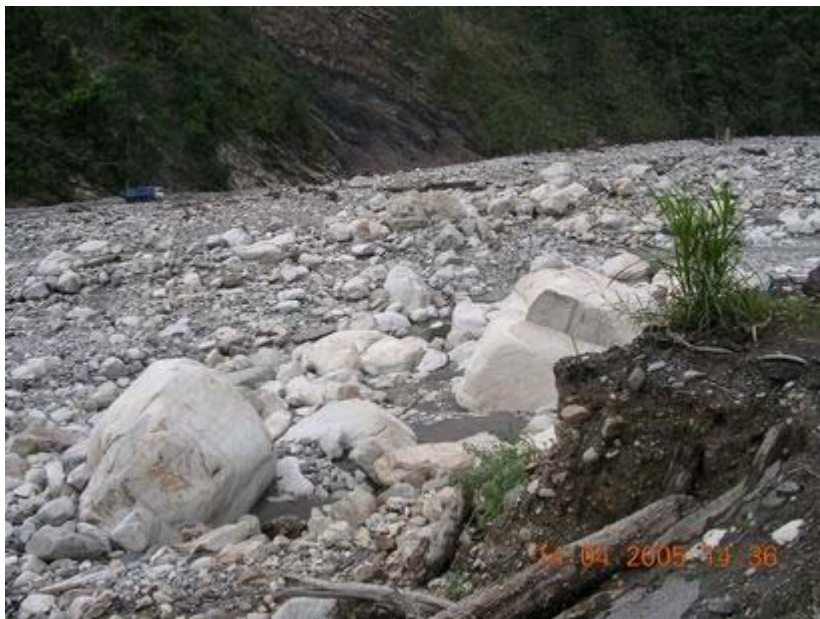
二、從土石流災害之型態來看，本文研究主題之松鶴一溪、松鶴二溪土石流的淤埋、沖刷堵塞、撞擊、溪流改道、磨蝕、擠壓主河道等災害，如圖(十四)~圖(二十)。

圖(十四)淤埋

圖(十五)冲刷

圖(十六)堵塞

圖(十七)撞擊

圖(十八)溪流改道

圖(十九)磨蝕

圖(二十)擠壓主河道

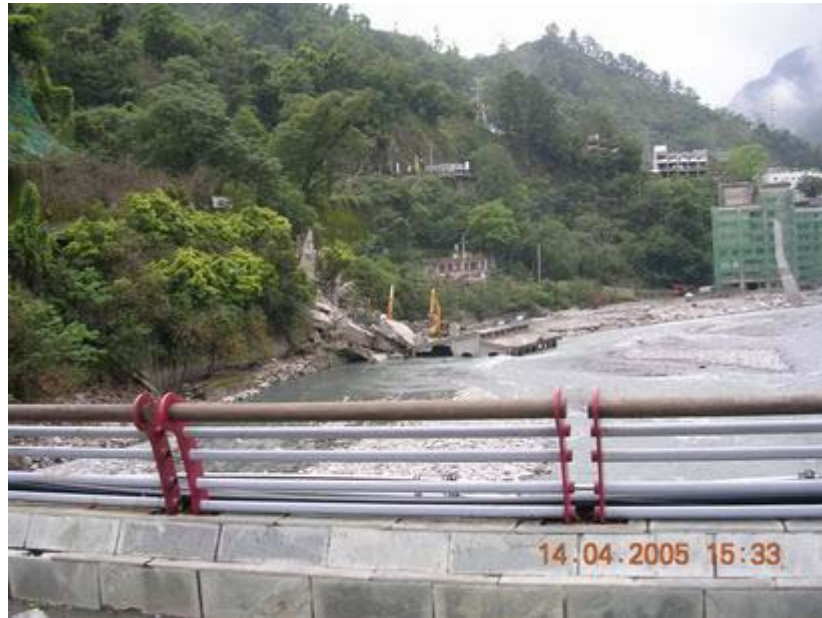
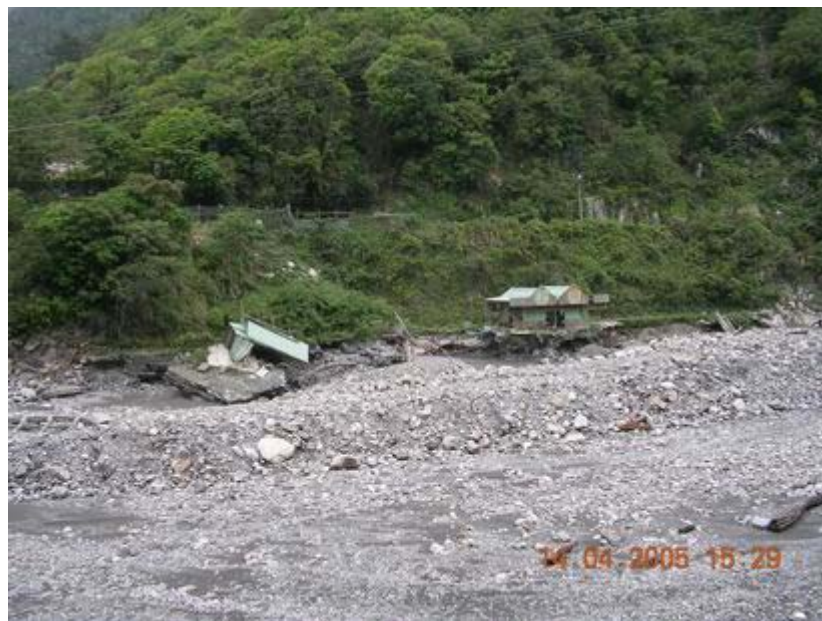
我們到谷關溫泉區也看到同樣的災情，如圖(二十六)。

圖(二十六)谷關溫泉區，河床上升 15 公尺

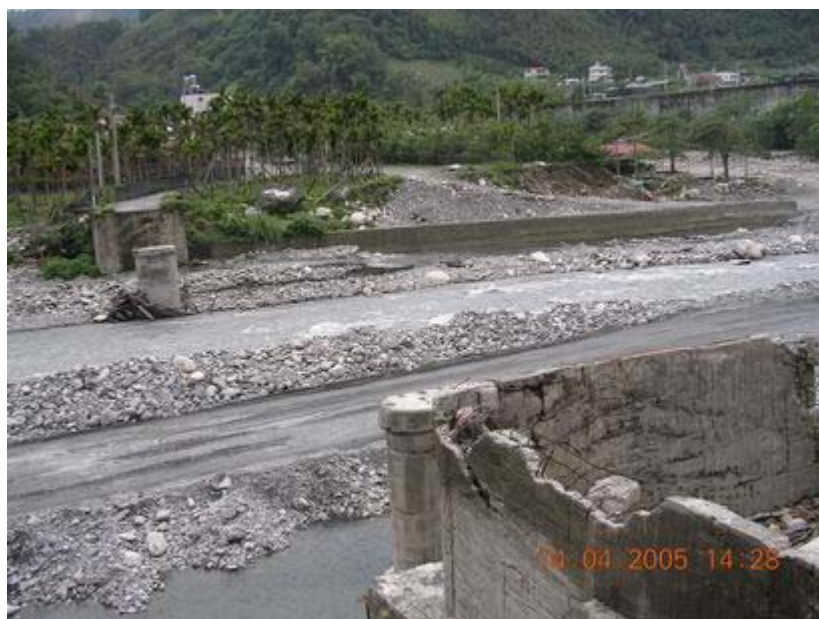
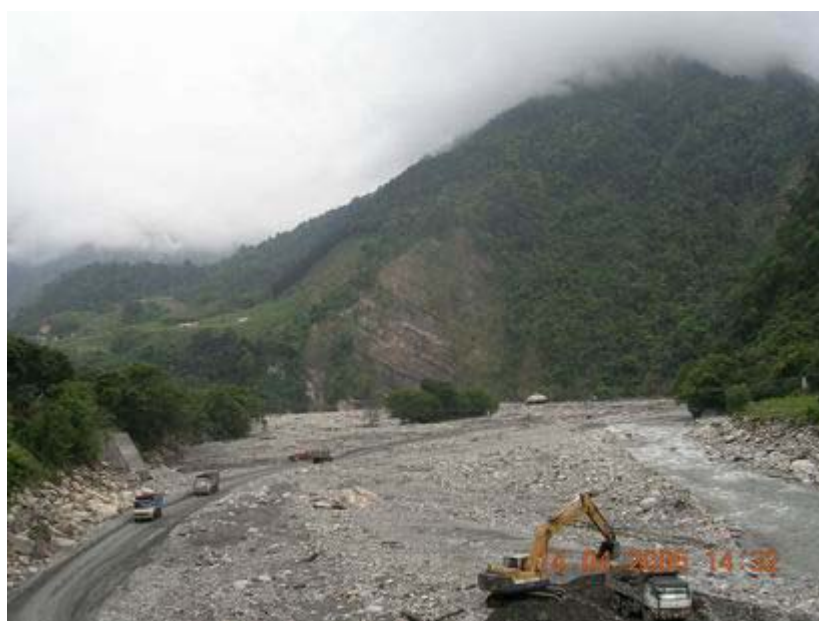
途可以俯瞰金谷關農場，如今卻被土石流摧殘如圖(二十七)，不禁潸然淚下，感慨的說這是大自然的無情或是人爲的破壞。

圖(二十七)之一 沖毀的裡冷橋橋墩

圖(二十七)之二 被土石流摧殘後的金谷關農場

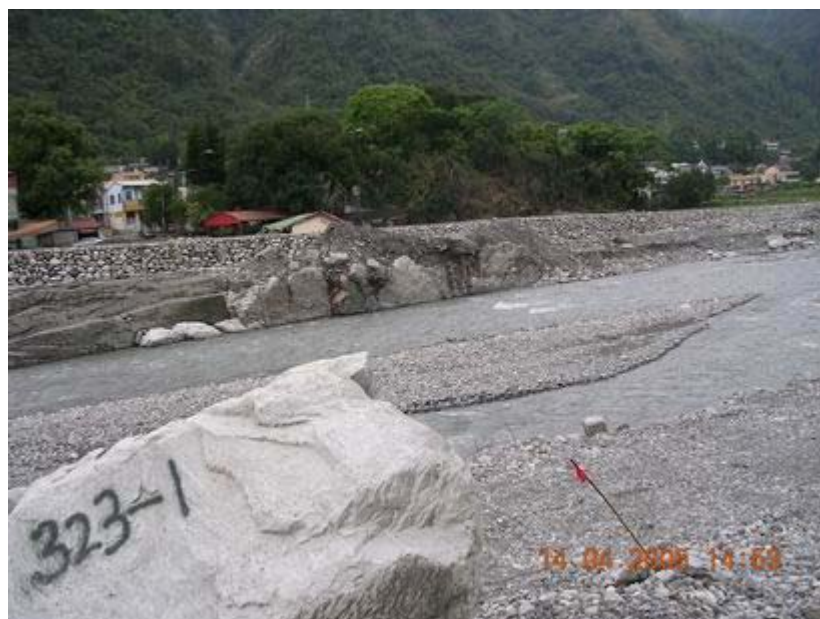
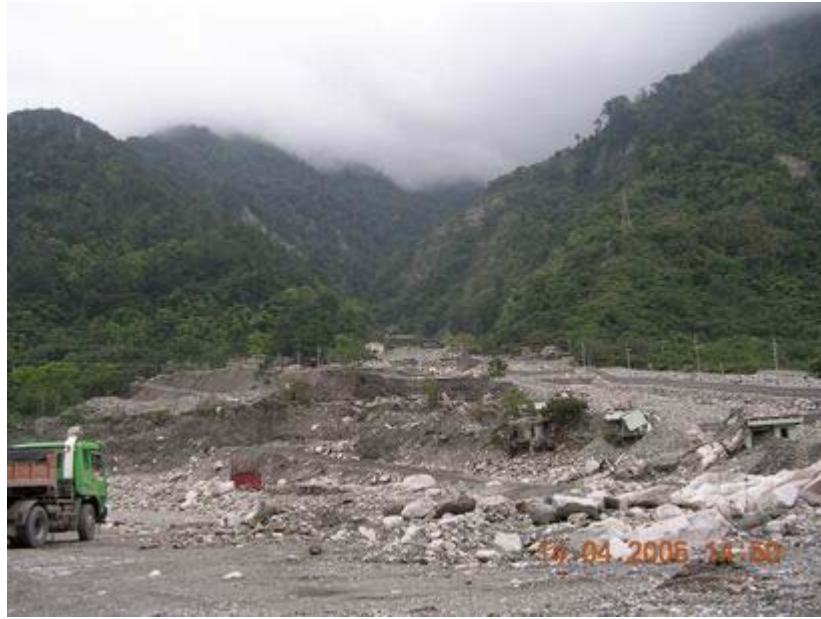
十、有鑑於土石流及崩塌地源頭處理應由治本做起，以自然生態工法及就地取材為主，由集水區之上游或土石流區之源頭處理做起，因地制宜，採用考量就地取材、柔性材質、生物棲息、結合景觀之自然生態工法，並減少大量使用混凝土構造物，重建山坡地綠資源，才能獲得水土及生態資源永續發展。很慶幸的我們發現如圖(二十九)，這樣的整治工法【6】。

圖(二十九)箱籠護岸整治情形
